## LA CHIESA DEI FRATI CAPPUCCINI A BRINDISI

## LA SITUAZIONE DEL COMPLESSO CONVENTUALE DAL 1970 AD OGGI

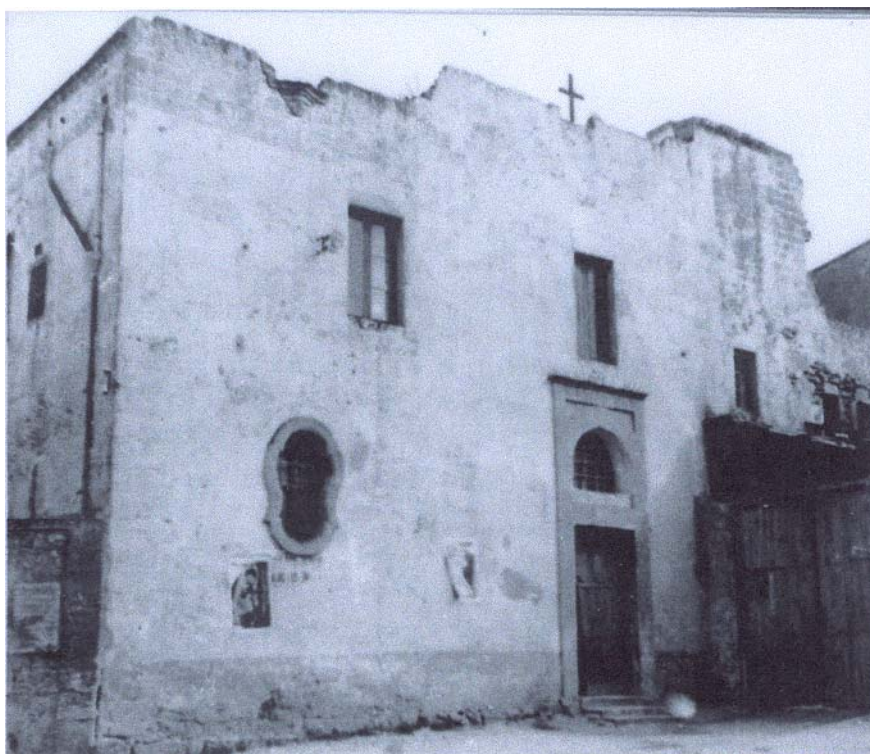
Foto n. 1 -La facciata prima dei lavori di restauro del dopoguerra

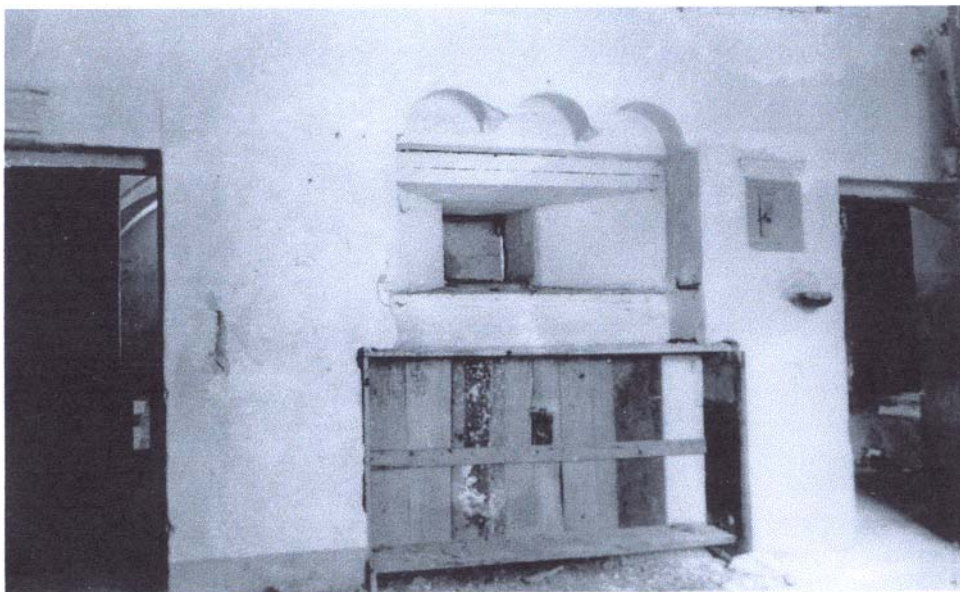
Foto n. 2 -La parete di separazione fra Altare Maggiore e sacrestia, prima dei lavori di restauro

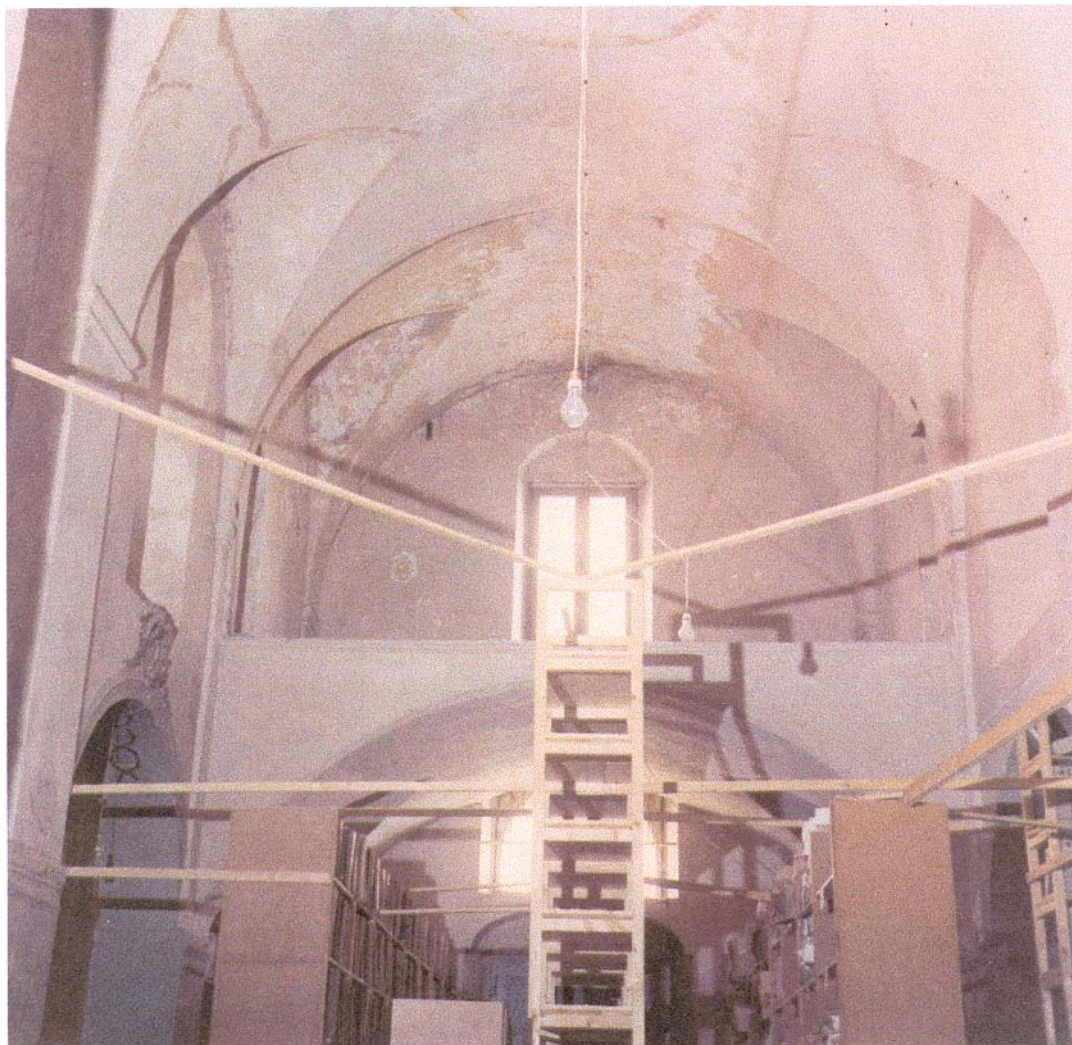
Per avere un'idea dello stato del complesso conventuale all'epoca è opportuno trascrivere di seguito parte della relazione del 18 novembre 1970 redatta dall'arch. Fortunato Pignatelli in occasione del rilievo architettonico, nonché osservare alcune fotografie risalenti a quell'anno, riportate nelle pagine seguenti: *"...L'edificio, apparentemente in discreto stato di conservazione, denuncia una progressiva degradazione statica, nonostante i recenti interventi con il contributo dello stato (1953-1955) e i periodici lavori di manutenzione da parte dell'ente ospedaliero. Si riscontrano, infatti, specie sul lato est, lesioni interessanti tutto lo spessore del muro perimetrale, larghissime chiazze di umidità su*

*quasi tutta la copertura e su tutti i muri, distacchi di vasti tratti di intonaco esterno ed interno, e larghe superfici del pavimento del piano terreno e del piano superiore notevolmente consumate. Dal punto di vista architettonico, [l'edificio] evidenzia chiaramente all'esterno frammentarietà ed episodicità per i vari apporti volumetrici nel tempo, e il tentativo di unità, con l'aggiunta di elementi quali: il campanile isolato con finestratura di taglio barocco, le due finestre di facciata [su via Cappuccini] di cui una finta, con larga cornice in carparo dello stesso taglio barocco del campanile e la ripetizione su tutti i lati, sotto il cornicione, di un motivo ornamentale in carparo, tutti elementi, questi, di recente costruzione (1953-1955)”*

Foto n. 5- L'interno della chiesa destinato ad archivio (1970)

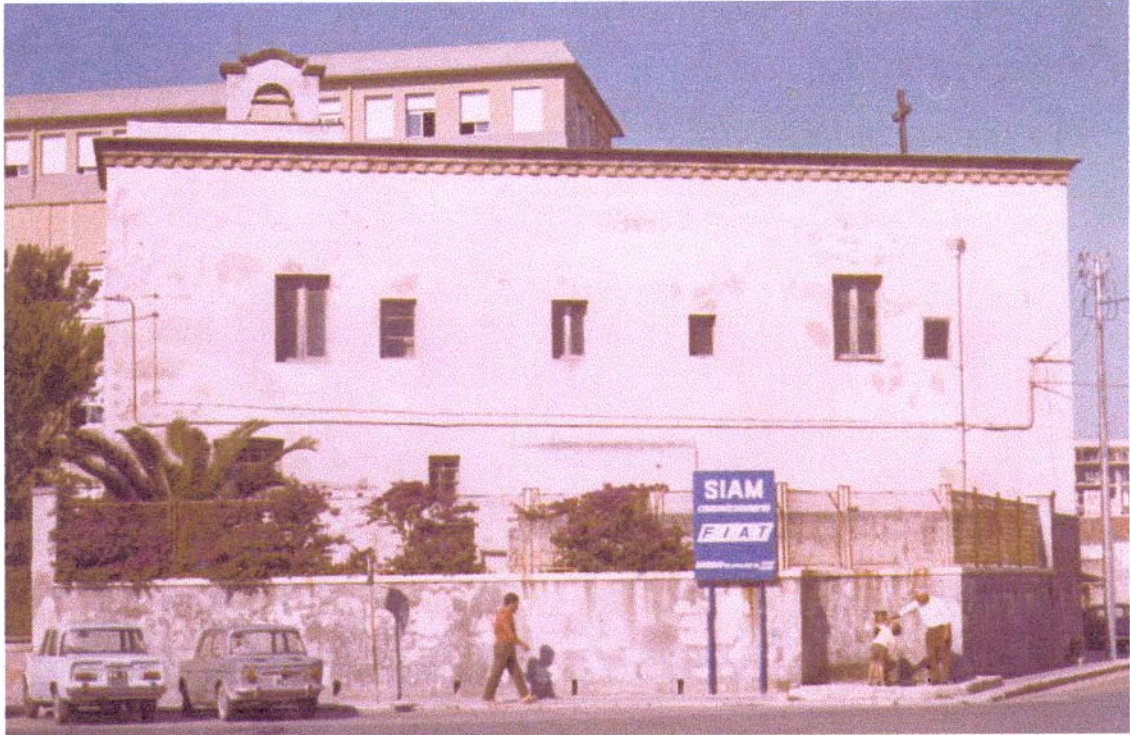
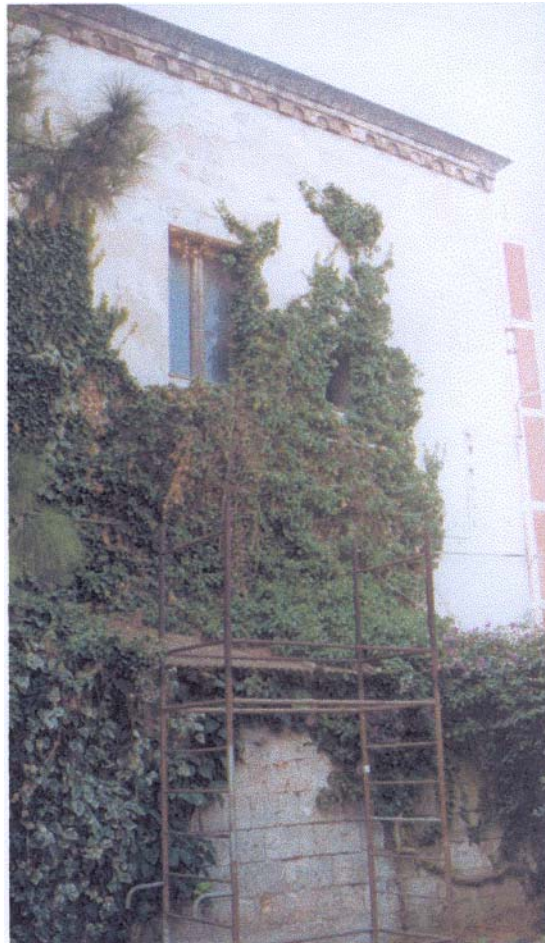
Foto n. 6 -La facciata ad est (1970)

Foto n. 7 -La facciata ad est, oggi

Oggi lo stato di conservazione dell'edificio appare fortemente segnato da una manutenzione ordinaria non puntuale, sia per quanto riguarda l'esterno che l'interno. Le superfici esterne, infatti presentano l'intonaco degradato in più zone, con distacco di diverse parti fino allo strato del rinzafo. Tale degrado è più accentuato nelle zone inferiori delle pareti, dove esistono problematiche legate alla risalita di umidità capillare dal terreno. Gli infissi sono tutti danneggiati, ed in alcuni casi totalmente mancanti; il discorso, naturalmente non vale per l'ala destinata a bar, ancora in uso fino a pochi mesi fa. Lesioni anche notevoli sono visibili sul lato sud verso l'angolo con la facciata est e continuano anche su questo lato. I pluviali sono fortemente degradati e non omogenei nei materiali, in quanto sostituiti in periodi diversi. Da notare che a quello che scarica sulla terrazza dell'ex-bar non corrisponde un altro pluviale che canalizzi le acque meteoriche fino a terra, nonostante riceva le piogge accumulate su circa metà superficie della copertura. Gran parte della facciata est, inoltre, è attaccata da una folta vegetazione rampicante, che favorisce la trattenuta di umidità nelle murature: il confronto fra la foto n. 6, del 1970 e la n. 7 è significativo.

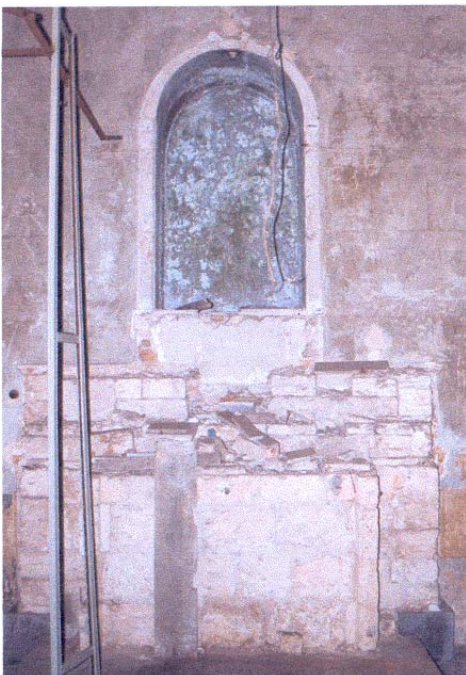
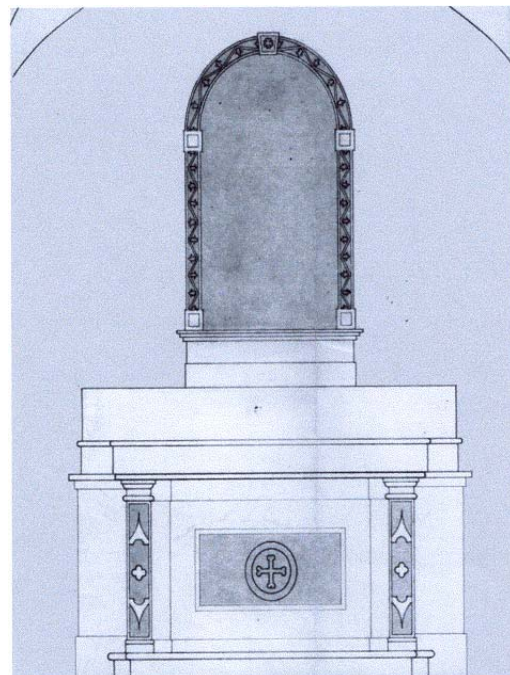
Emblematico è lo stato di conservazione dei cinque altari sopravvissuti ai vari adattamenti (l'altare maggiore con la balaustra venne completamente smontato), che rivelano un generale stato di abbandono e, purtroppo, sono mancanti di alcune parti decorative, asportate da ignoti vandali negli ultimi trent'anni. Se l'altare della *Madonna della Fontana* è in discrete condizioni, quello più danneggiato in assoluto risulta, sullo stesso lato, quello più vicino alla facciata d'ingresso, la cui foto (n. 9), posta a confronto col disegno del rilievo architettonico del 1970 (n.10), evidenzia il sistematico smontaggio di tutto il rivestimento, fino a lasciare superstite solo la struttura in blocchi di tufo.

Foto n. 9- L'altare vicino alla facciata, oggi

Foto n. 10- Lo stesso altare nel rilievo del 1970

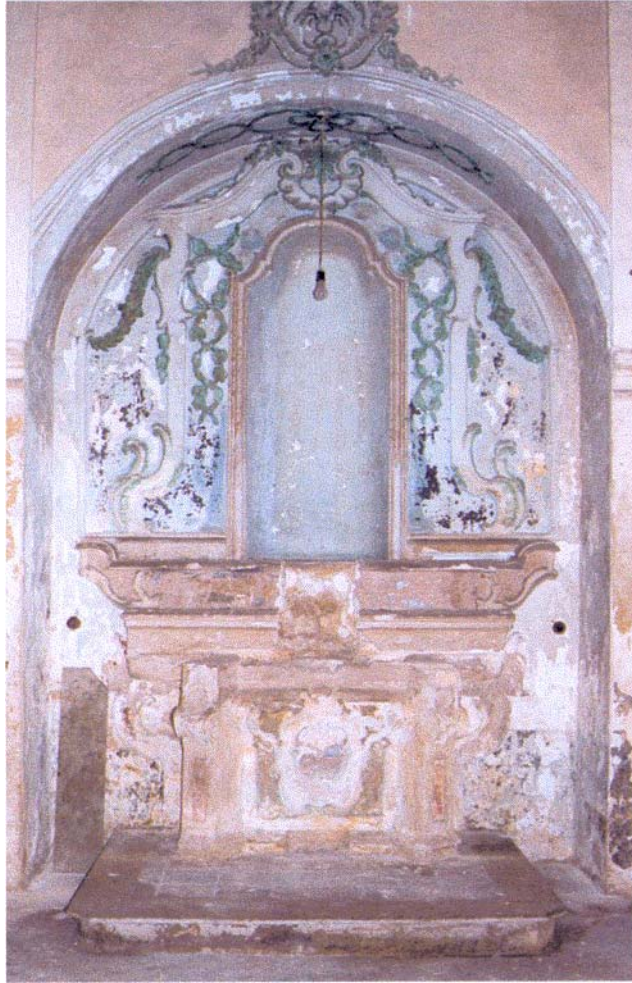
Foto n. 11 -Altare sul lato destro, mancante di alcune decorazioni

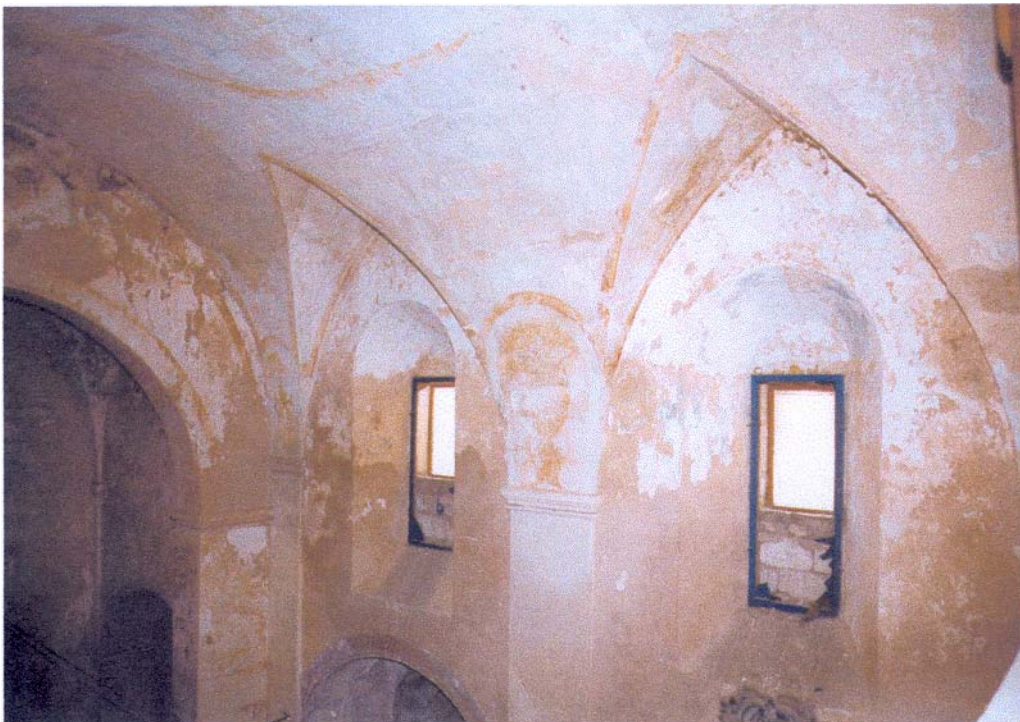
L'interno è degradato in maniera pressoché totale nel rivestimento murario. La pitturazione e l'intonaco stesso sono danneggiati in più punti, denunciando sia problemi di risalita umida nella parte inferiore, sia chiazze da infiltrazione d'acqua piovana in alcune parti dell'intradosso delle volte.

Foto n. 12- L'interno della chiesa, oggi
