2. Il complesso archeologico sottostante Palazzo Nervegna a Brindisi

Paola Palazzo *

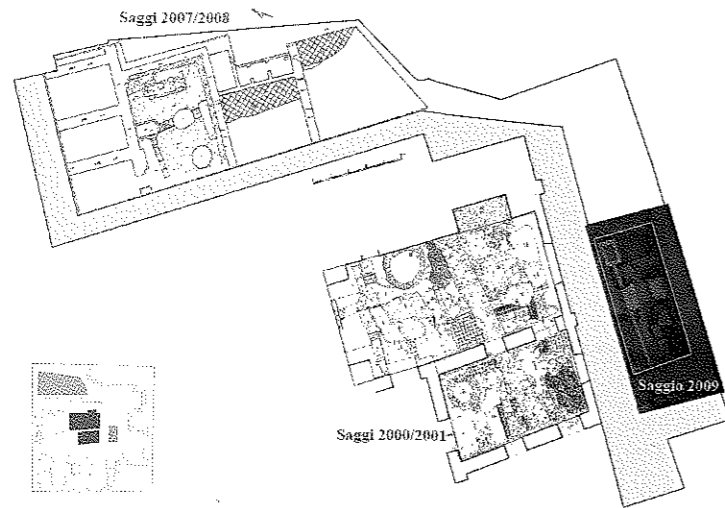
Fig. 1. Planimetria generale del complesso archeologico; in evidenza le aree indagate. Elaborazione grafica di P.Palazzo.

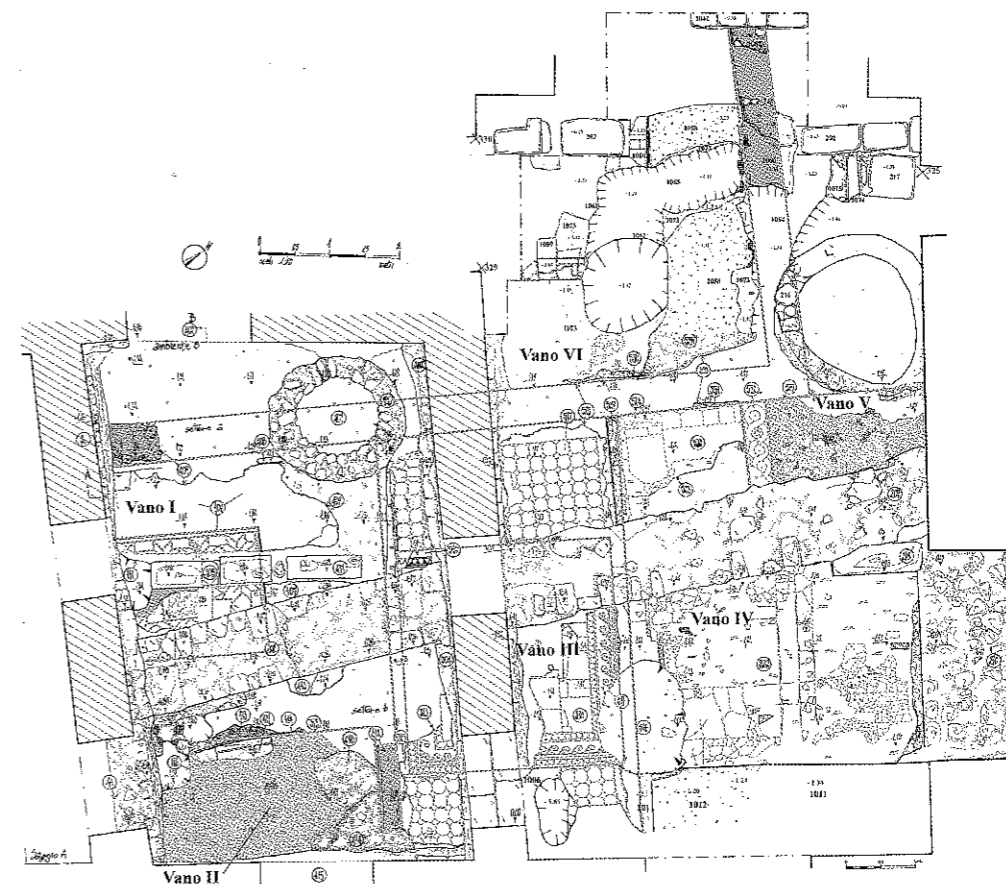
Fig. 2. Elaborazione della planimetria dell'area indagata all'interno del complesso negli anni 2000 e 2001 con aggiornamento dei saggi effettuati nel 2007/2008. In evidenza le strutture, i pavimenti e la ricostruzione dei vani della domus. Elaborazione grafica di P.Palazzo.

misto, fra cui spicca l'ardesia, la breccia corallina e l'alabastro, delimitato da una cornice policroma a tessere bianche, nere e rosse con motivo ad onde correnti tra file di ovoli (figg. 2-3)⁶. Intorno a questo vano, ipoteticamente identificato con il *triclinium*, si dispongono altri ambienti attigui e comunicanti. Sul lato occidentale si aprono due vani, adiacenti fra loro; il primo (vano I), delimitato da due setti murari paralleli, orientati Nord-Est/Sud-Ovest è contraddistinto da un tappeto musivo decorato con motivo geometrico a stelle, losanghe romboidali e rettangoli in tessere nere su fondo bianco, che fa da cornice ad un riquadro con motivo figurato policromo a tessere minute (figg. 2, 4)⁷. Il secondo ambiente (vano II) è caratterizzato da un pavimento realizzato con tessere fittili⁸, peculiarità che ha fatto avanzare l'ipotesi di una destinazione d'uso a zona di servizi (v. fig. 2).

Sul lato orientale della sala III si estende un piano pavimentale con lastre di marmo venato chiaro (vano IV), il cui profilo è ricostruibile attraverso le impronte leggibili sul massetto di allettamento, realizzato in malta chiara con inserti di tegole e lastre di marmo (figg. 2, 5)⁹. La lacunosità e frammenta-

Il rivestimento in mosaico, già parzialmente esposto nel corso delle precedenti indagini, segna il perimetro interno di un vano (vano VI, v. fig. 2) delimitato sul lato orientale e meridionale da un setto murario intonacato, di cui si conservano pochi resti del conglomerato (fig. 9) e l'impronta della muratura sul fondo del taglio delle fosse di ruberia effettuate in fase di distruzione e di abbandono dell'edificio¹⁸ (fig. 10). Strutture e pavimenti, proseguono oltre i limiti dell'attuale area di scavo e si collegano con gli altri resti murari e rivestimenti documentati nelle precedenti indagini¹⁹. Seguendo, infatti, i vari segmenti di murature, individuati all'interno degli ambienti 6/7 e 8 (fig. 11), è stato possibile ricostruire lo sviluppo e l'andamento di un'unica struttura, orientata Nord-Est/Sud-Ovest, che piega ad angolo retto verso Nord, e che, con funzione di tramezzo divisorio, delimita, a Sud, il settore della *domus* caratterizzato dalle sale I/V e, a Nord, altri spazi abitativi, di cui al momento è possibile riconoscere un unico grande vano²⁰ (v. figg. 2 e 11). La struttura in esame presenta lo stesso orientamento di altri setti divisorii riportati alla luce nei due saggi effettuati nel cortile (v. figg. 1, 11), all'interno dell'ambiente IV (Saggio IV, fig. 12) e nel settore sud-occidentale (saggio VI, fig. 13). Si tratta di murature realizzate con impiego di pietre, spezzoni di tufo e malta, rivestite di intonaco, che delimitano vani con piani pavimentali in cocciopesto, in mosaico ed in *opus sectile*²¹ (fig. 14), rinvenuti alla stessa quota dei piani di calpestio individuati nei settori indagati all'interno dell'edificio e, pertanto, verosimilmente attribuibili allo stesso contesto edilizio.

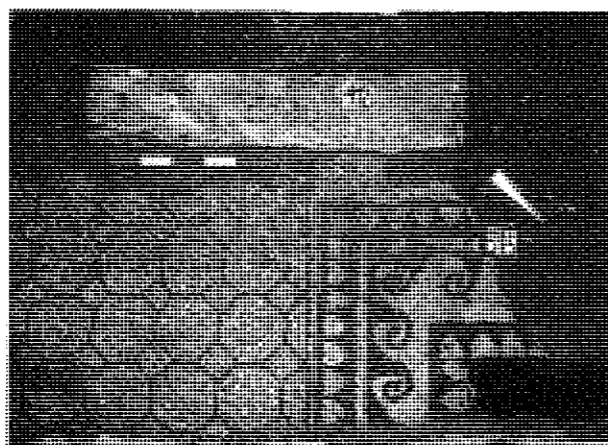
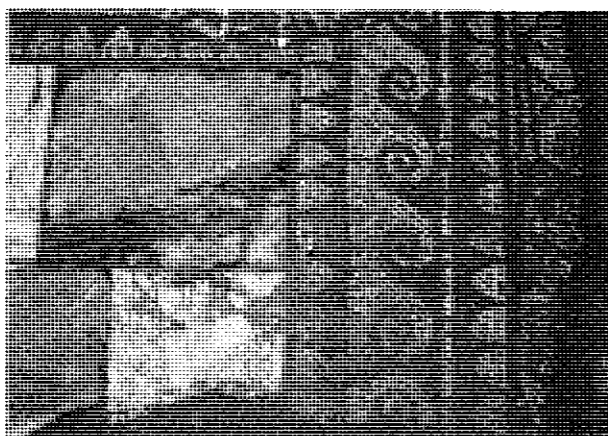
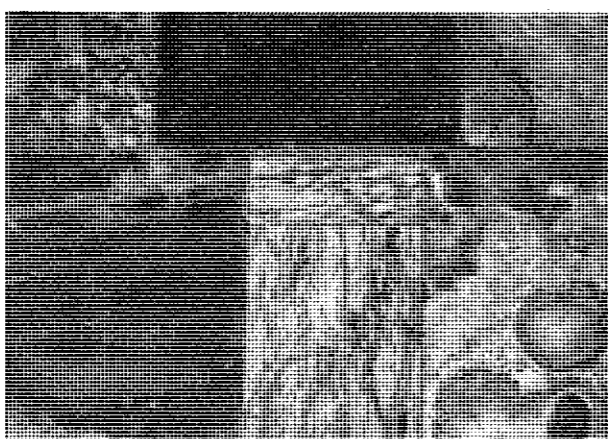
Fig. 3. Vano III; particolari del tappeto musivo e delle lastre marmoree.

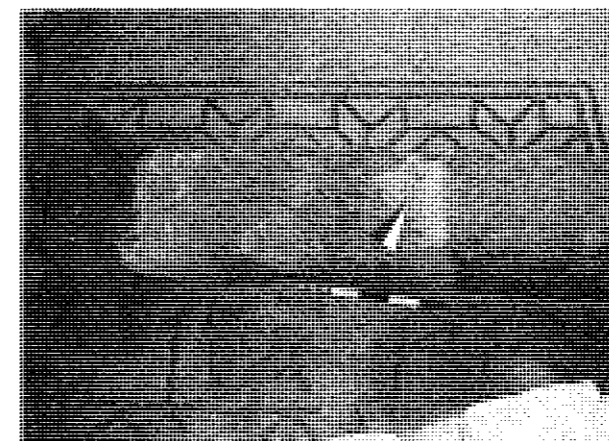
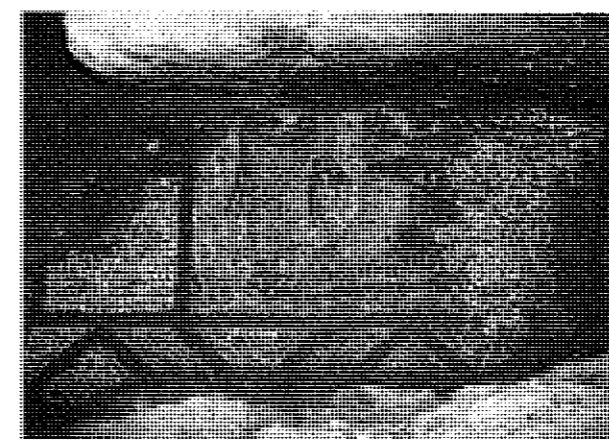
Fig. 4. Vano I; tappeto musivo e particolare del riquadro con motivo figurato policromo. Il pavimento risulta tagliato dall'inserimento di una struttura a blocchi.

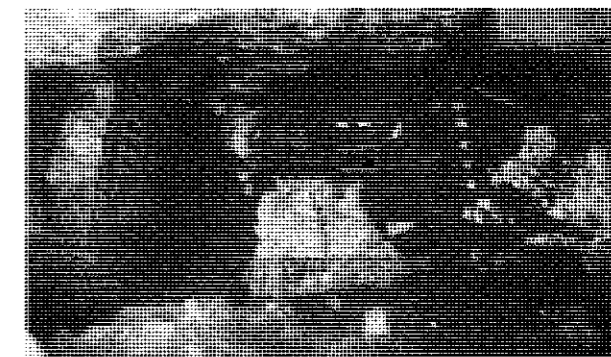
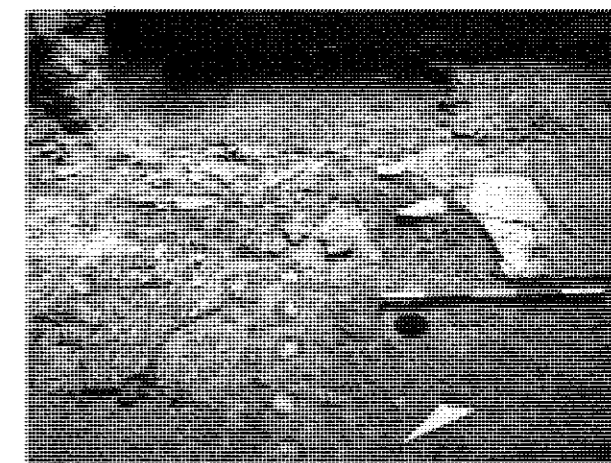
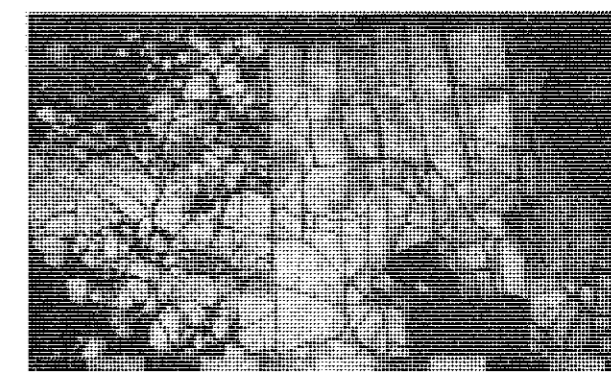
Fig. 5. Vano IV; rivestimento a lastre marmoree e preparazione pavimentale in malta.

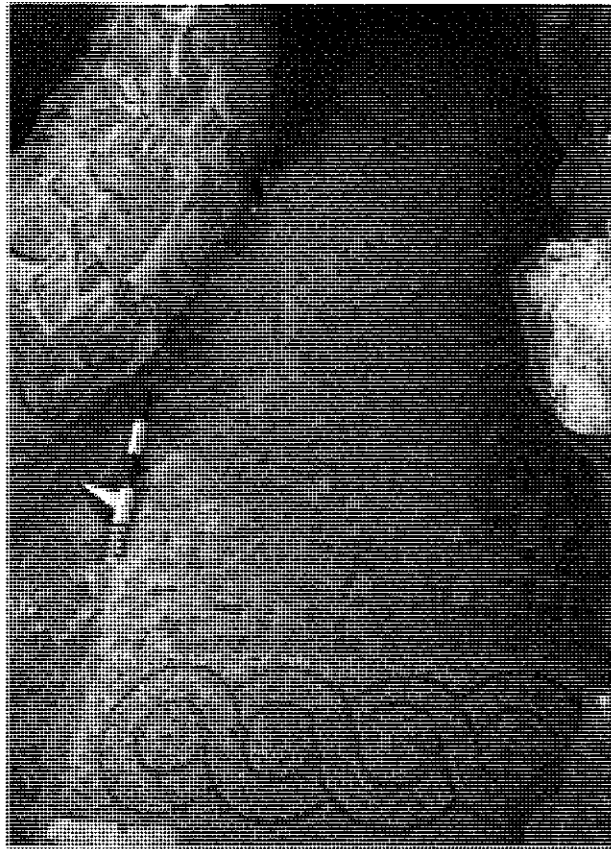
Fig. 6. Vano V; pavimento in tessere fitili e inserto musivo decorato (soglia?).

mento in tessere fittili (vano V)¹² (figg. 2, 6), a cui è stata attribuita una destinazione d'uso analoga a quella del vano II, ed un piccolo spazio delimitato da muri rivestiti di intonaco dipinto, sovrapposti alle lastre marmoree di una precedente pavimentazione¹³, presumibilmente la stessa del vano IV che proseguiva in continuità con il tappeto musivo del

vano III (fig. 7). Per questa struttura, realizzata in una fase successiva a quella d'impianto della *domus* è stata ipotizzata una funzione di larario¹⁴. Fra il rivestimento a lastre marmoree ed il piano a tessere fitili è disposto un inserto rettangolare di mosaico (soglia?) decorato con motivo a treccia in nero su fondo bianco¹⁵ (figg. 6-7).

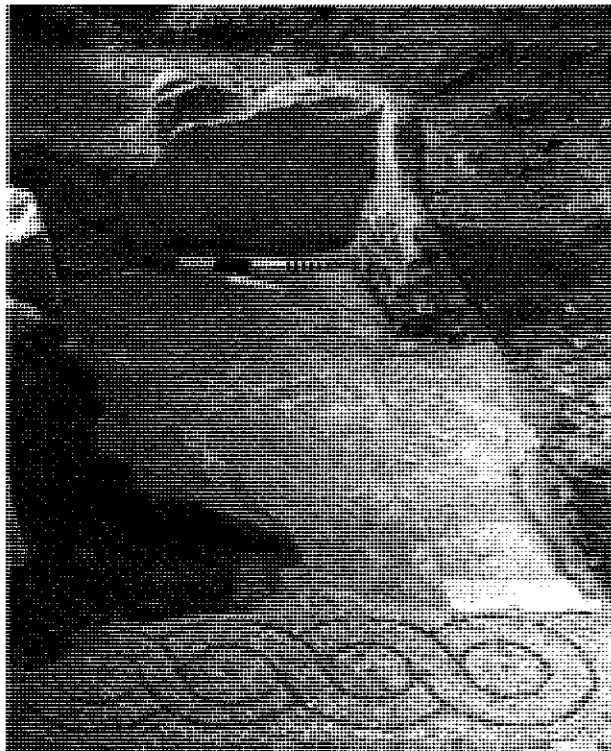
Fig. 7. Struttura intonacata sovrapposta al pavimento in lastre marmoree (larario?) e inserto musivo decorato.

¹⁴ La struttura è delimitata dal muretto in opera cementizia, USM 529, rivestito di intonaco dipinto.

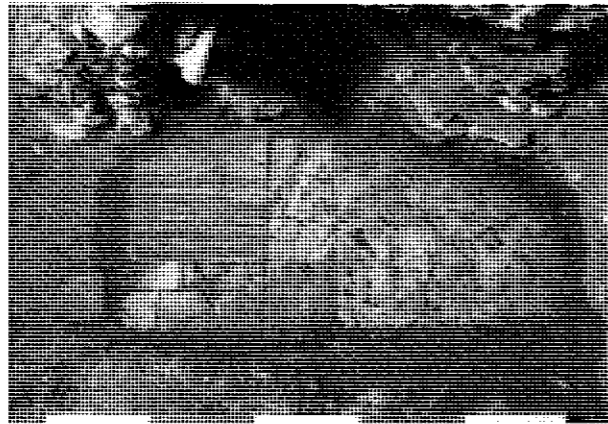
Fig. 8. Vano VI; lacerti pavimentali in lastre marmoree.

Altri spazi abitativi sono stati individuati nel corso dell'ampliamento dell'area di indagine nel settore nord occidentale dell'ambiente 6/7¹⁶. Sigillati dai livelli di abbandono tardo antichi (v. *infra* e nota 26) sono emersi lacerti pavimentali costituiti da lastre di marmo cipollino, greco scritto, giallo antico (fig. 8), e da fasce in mosaico con tessere bianche e nere¹⁷.

¹⁷ Il pavimento, originariamente unitario e allettato su di unico strato di preparazione, US 573=1073, è composto da lacerti di lastre marmoree corrispondenti alle USR 1059 e 1060 (v. fig. 8) e da frammenti di mosaico a tessere nere, USR 530.

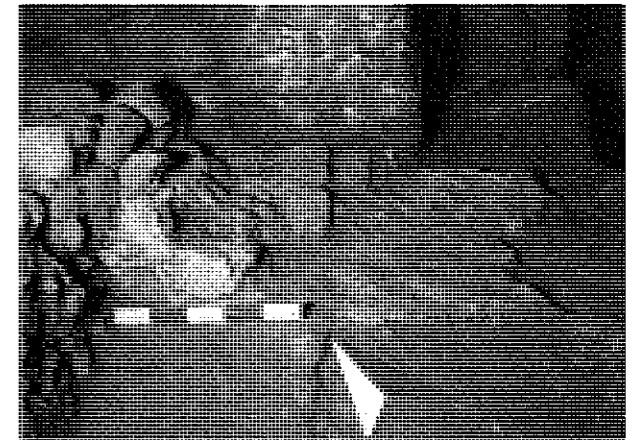
Fig. 9. Vano VI; setto divisorio intonacato.

¹⁸ La struttura si ricomponne attraverso i lacerti di conglomerato rinvenuti nel settore a dell'ambiente 6/7, corrispondenti alle USM 1067 (v. fig. 9) e 531 e al rivestimento d'intonaco, USR 1068; tracce del conglomerato, US 1066, sono state rinvenute all'interno del taglio di spolliazione US 1088=525 che segue l'andamento ad L del setto murario (v. fig. 10).

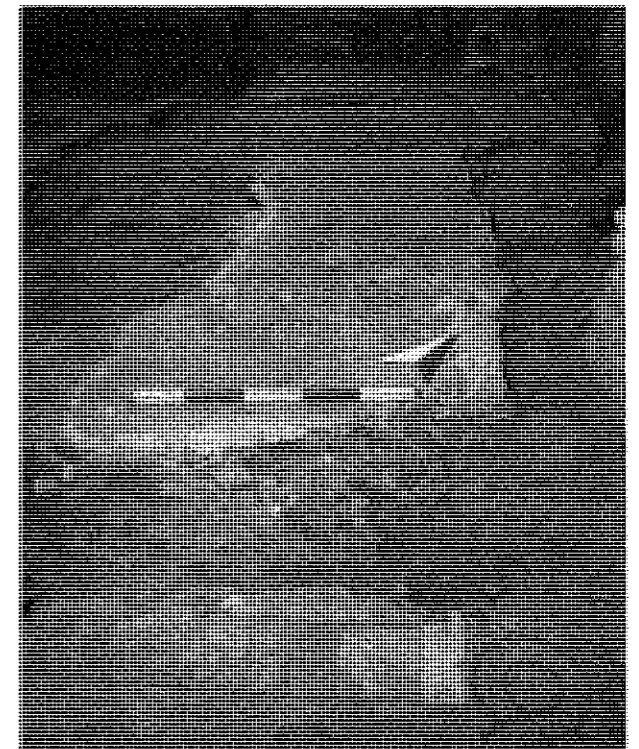
Fig. 10. Vano VI; piano pavimentale in malta, sovrapposto ai rivestimenti in *opus sectile* e mosaico, ed impronta del setto divisorio che delimitava il lato orientale del vano.

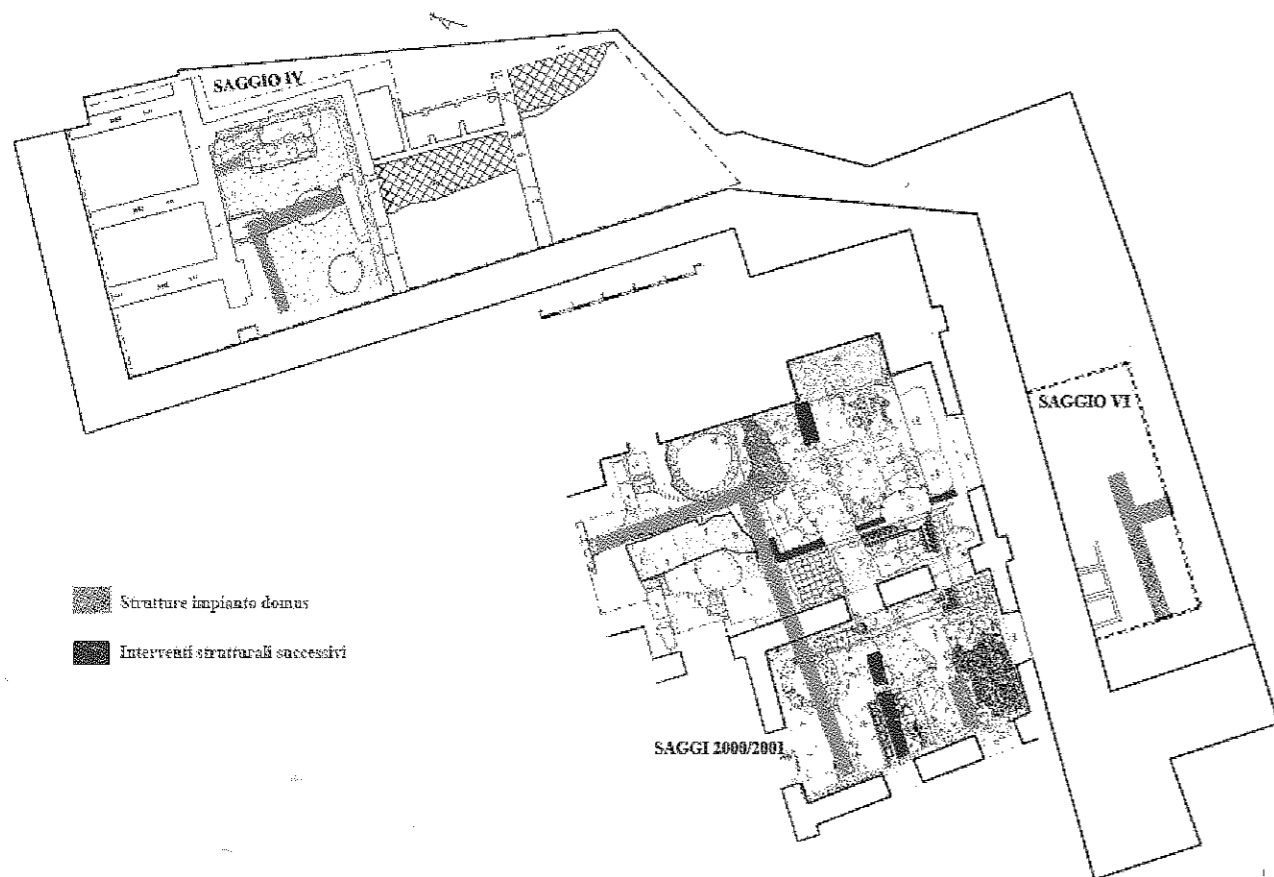
Fig. 11. Planimetria generale ricostruttiva con ubicazione delle strutture relative alla fase d'impianto della domus e degli interventi edilizi che si sono succeduti. Elaborazione grafica di P.Palazzo.

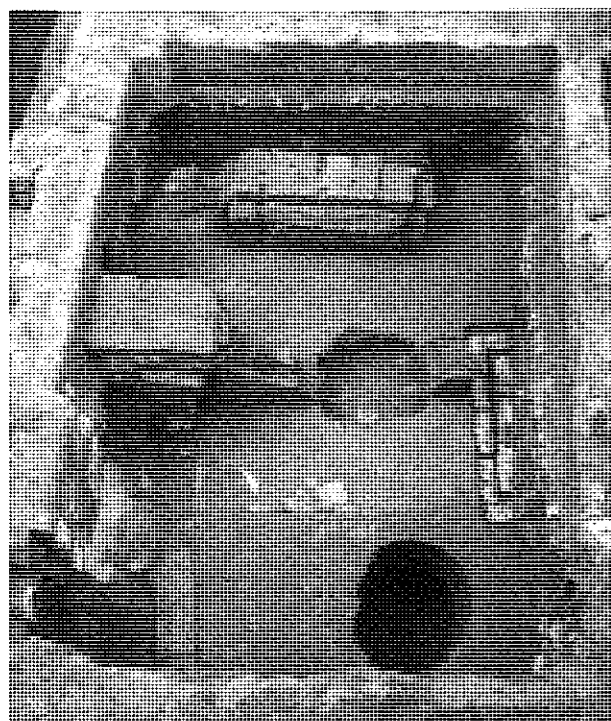
Fig. 12. Saggio IV; foto generale dell'area indagata.

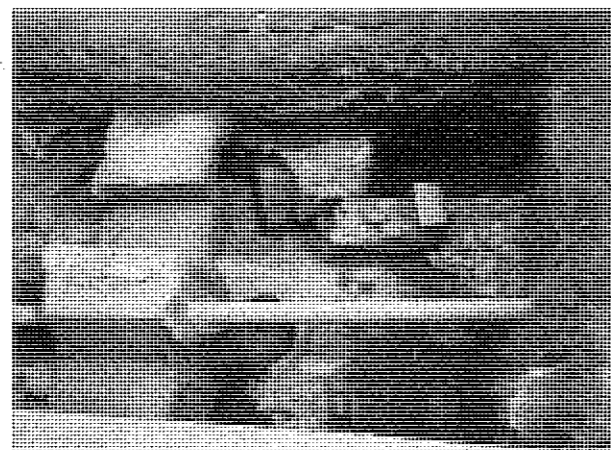
Fig. 13. Saggio VI; foto generale dell'area indagata. In evidenza il setto murario ed i pavimenti in signino e mosaico intercettati da un plinto di fondazione in cemento armato e da una condotta fognaria di età moderna.

²² La struttura, molto frammentaria e lacunosa, interrotta da tagli di fosse antiche e dall'inserimento di strutture moderne, è costituita da più tratti murari, corrispondenti alle USM 12=36, 35, rivestiti di un doppio strato d'intonaco dipinto USR 20, 26, 28, 29, 33, 34. Appartiene ad una fase edilizia successiva la ripresa dell'alzato, USM 9 (v. anche fig. 13).

riportato alla luce un plinto di fondazione in cemento armato che attraversa in senso Nord-Est/Sud-Ovest l'area indagata⁴² (v. fig. 13). La struttura, realizzata per sostenere un corpo di fabbrica addossato al lato orientale esterno del complesso, ha intaccato, in profondità, i livelli pavimentali di età romana e la sequenza stratigrafica delle successive fasi di abbandono.

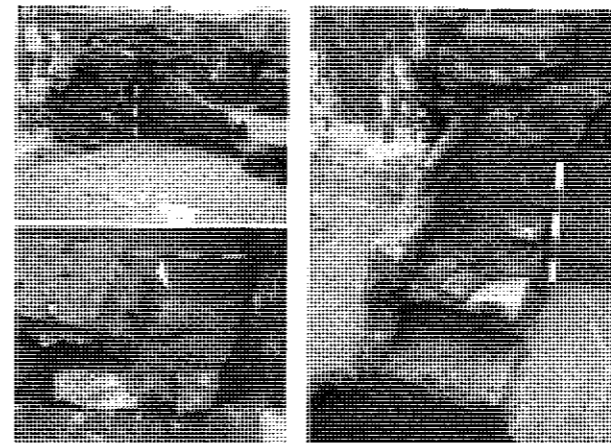
Fig. 14. Saggio IV; setti murari divisori intonacati e lacerto pavimentale in opus sectile.

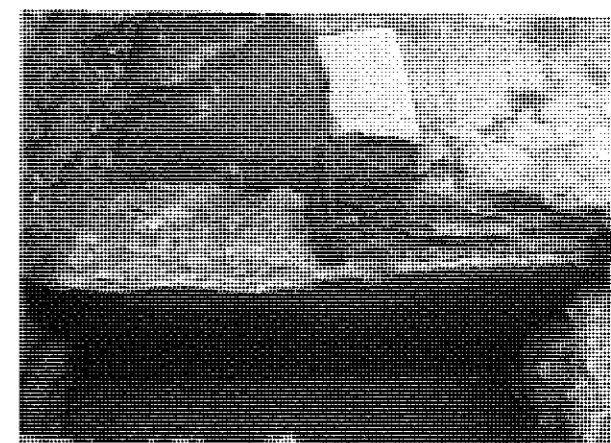
Fig. 15. Saggio VI; setto murario intonacato che separa due vani posti a quote pavimentali differenti.

menti sono riconducibili a pavimenti in signino e in mosaico relativi ad almeno due vani, disposti su livelli diversi, e separati da un setto murario intonacato²² (fig. 15). La struttura, orientata Nord-Est/Sud-Ovest, piega ad angolo retto verso est delimitando, a Sud-Est, un vano con pareti affrescate e pavimento

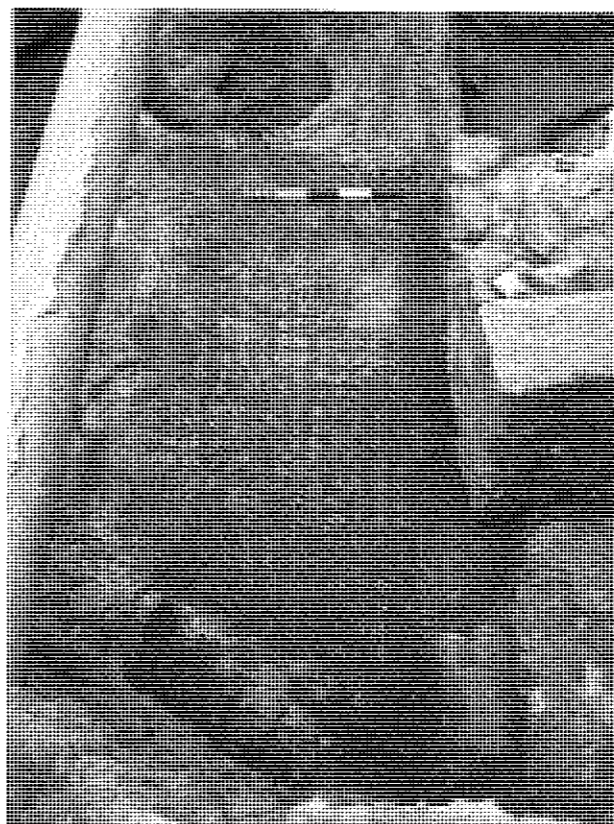
Fig. 16. Saggio VI; pavimenti in signino con decorazione a crocette, riquadri in mosaico e decorazioni policrome.

Qui il pavimento è costituito da una larga fascia in signino decorato a crocette con tessere bianche e nere che delimita una serie di riquadri in mosaico a fondo bianco, incorniciati da fasce nere, decorati internamente con lo stesso motivo a crocette²⁴ (fig. 16).

²⁴ Il rivestimento pavimentale in signino corrisponde all'USR 18=19; anch'esso, al pari delle altre strutture, risulta interrotto dall'inscrizione del plinto di fondazione moderno. Il tappeto musivo corrisponde all'USR 24.

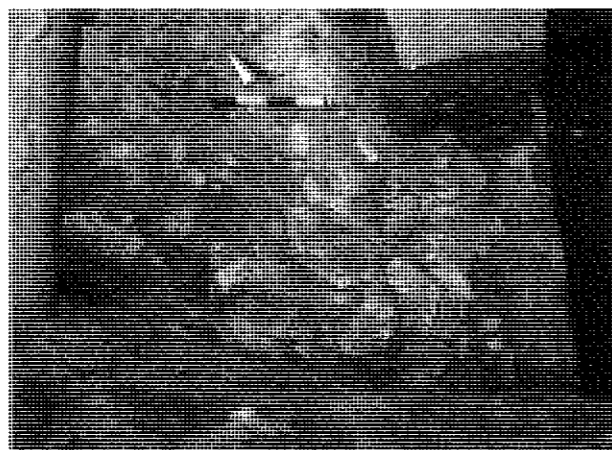
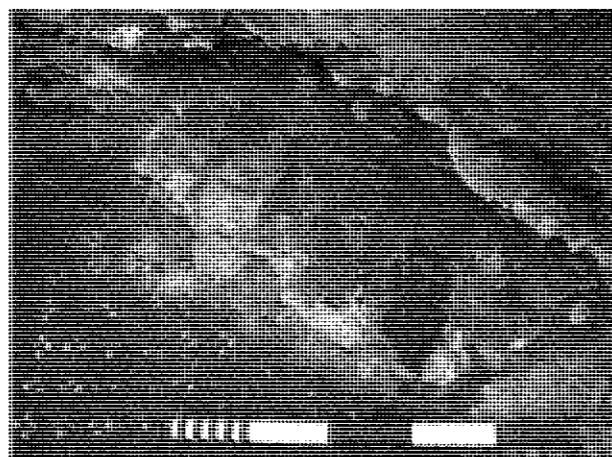
Fig. 17. Saggio VI; Strato con micro sequenza d'intonaci dipinti e particolare di un frammento rimasto *in situ*.

In alcuni dei settori indagati la rimozione dello strato ha messo in luce una microsequenza di frammenti d'intonaci, bianchi e policromi, intervallati da sottili letti di terra argillosa (fig. 17). All'interno del saggio VI, la posizione e la sistemazione degli intonaci, sovrapposti e poggiati sui sottostanti piani pavimentali in signino e mosaico, farebbero propendere più per un'ipotesi di apprestamento volontario finalizzato alla creazione di una preparazione pavimentale o al rialzamento di un piano di calpestio, piuttosto che all'effetto e alla conseguenza di un crollo, come inizialmente si poteva pensare. Tale ipotesi è sostenuta dalla scarsa presenza, nel settore indagato, di elementi di crollo riconducibili a strutture murarie di supporto delle pareti affrescate.

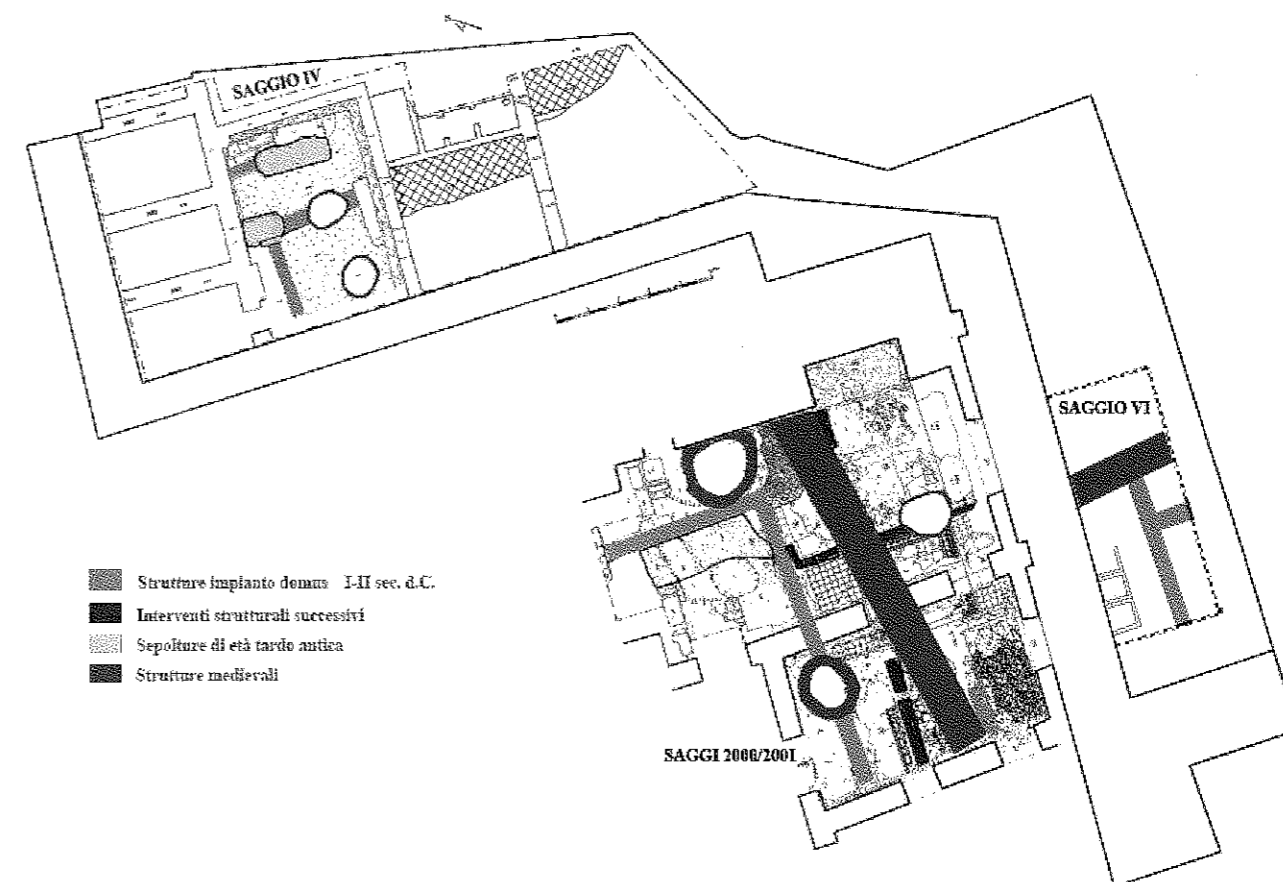
Fig. 18. Planimetria generale ricostruttiva delle strutture relative alla fase di frequentazione tardo antica e medievale del complesso, sovrapposte all'impianto della *domus* di età imperiale. Elaborazione grafica di P. Palazzo.

spazio a sepoltura, documentato dal rinvenimento di due tombe a cassa (figg. 18-19), realizzate con materiale prevalentemente di reimpiego²⁷, ricavate negli strati di obliterazione delle strutture della *domus*. La prima delle due tombe riportata alla luce (T1), risulta parzialmente incorporata nella fondazione del muro perimetrale nord-ovest dell'ambiente IV. La seconda (T2) è conservata integralmente ed è caratterizzata da spallette ottenute con impiego di lastre, blocchi di tufo e da una copertura costituita da una lastra di grandi dimensioni su cui sono conservati, i fori per l'alloggiamento di grappe, funzionali al suo uso originario.

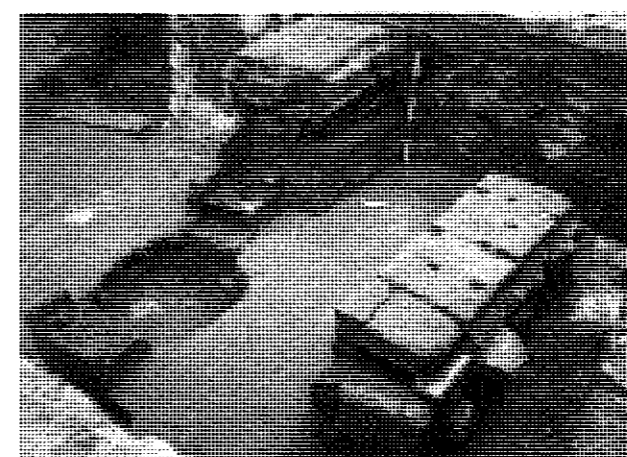
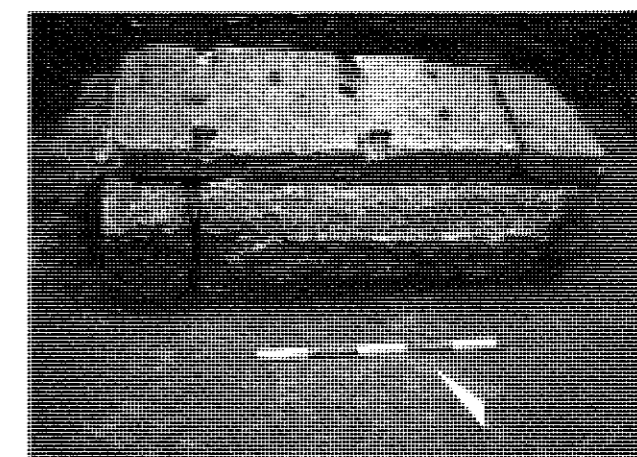
Fig. 19. Saggio IV; tombe a cassa T1 e T2. In evidenza la tomba T2 realizzata con materiale di reimpiego.

²⁷ In fase di scavo entrambe le tombe sono state predisposte per l'apertura e per il recupero degli inumati mediante l'intervento di un antropologo. E' tuttavia da segnalare che, attraverso le fessure delle lastre, è stato possibile individuare all'interno della tomba T2, una doppia sepoltura, mentre nella tomba T1 sono visibili solo poche ossa scomposte.

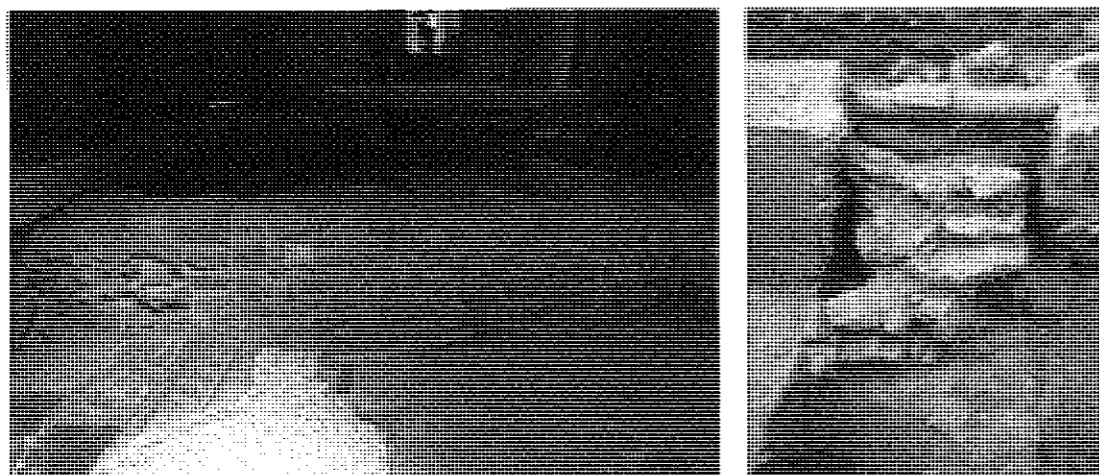
Fig. 20. Fondazioni murarie di età medievale rinvenute all'interno e all'esterno del complesso.

del cortile³⁰ (figg. 19-20). Potrebbero essere contestuali alla costruzione dei due muri, l'impianto dei pozzi/cisterne e lo scavo di una fossa individuati negli ambienti 6/7 e 8³¹ (fig. 21). Le due cisterne, di forma sub circolare, sono foderate con pietre legate da malta, prive di rivestimento interno; la terra di riempimento ha restituito materiale ceramico riconducibile ad un periodo compreso tra il XIII ed il XX secolo, che ne documenta l'uso prolungato nel tempo fino all'età moderna³².

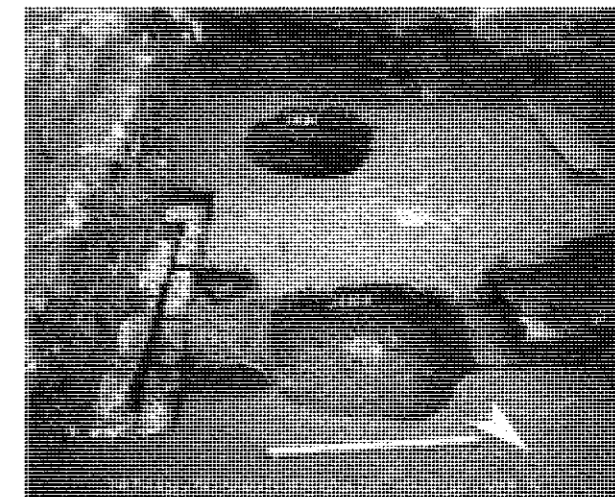
Fig. 22. Saggio IV; fosse medievali.

Ad un ambito cronologico più circoscritto, collocabile fra il XIII ed il XVI secolo, è attribuibile lo scavo ed il riempimento di due fosse rinvenute nel saggio IV (fig. 22); si tratta in ambedue i casi di tagli di fosse sub circolari³⁶, che hanno intaccato in profondità i livelli pavimentali delle strutture di età romana e la stratigrafia precedente l'impianto della *domus*. Gli strati di riempimento hanno restituito ceramica di tipo invetriata, graffita, maiolica e acroma dipinta di produzione locale e d'importazione.

³⁶ I tagli corrispondono alle US 1020 e 1046; si tratta di fosse realizzate verosimilmente con finalità differenziali; il taglio 1020, rinvenuto al centro del saggio, potrebbe, infatti, essere riconducibile ad un intervento di spoliazione, essendo stato praticato in mezzo ad un setto murario, dove poteva ipoteticamente essere collocata una colonna o altro elemento architettonico, mentre la buca 1046, considerata la regolarità del taglio e la natura e lo stato di conservazione dei reperti rinvenuti, sembrerebbe aver avuto un utilizzo più specifico come immondezzaio.

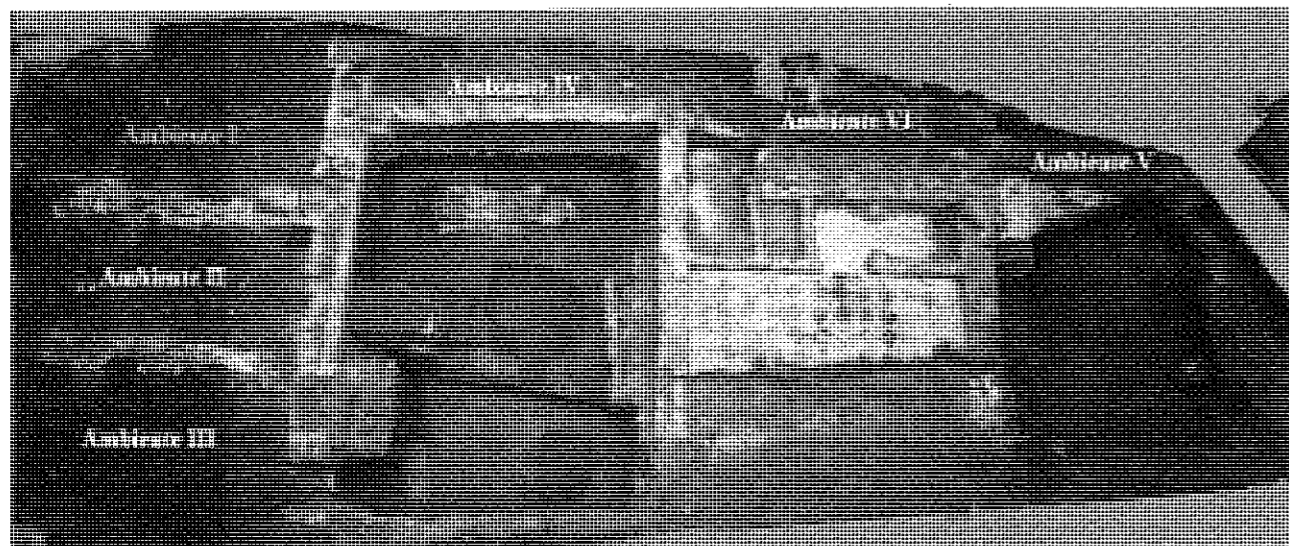
Fig. 23. Ambienti I-VI; foto generale dell'intera area indagata all'esterno del cortile (in fase di scavo).

Le indagini effettuate nell'area esterna, nel settore occidentale del cortile, hanno evidenziato le creste dei muri perimetrali di una serie di ambienti collegati fra loro, attraversati da canalette e condutture idriche, pertinenti ad un unico nucleo abitativo (v. figg. 1 e 23) costituito da tre cisterne rettangolari, adiacenti (Ambienti I-III), di cui si conservano i

muri perimetrali e le imposte delle volte⁴⁰ e da altri tre ambienti (Ambienti Vano IV-VI), attigui e comunicanti in senso Nord-Sud, adibiti ad abitazioni. I due vani V e VI conservano ancora la pavimentazione originaria, rinvenuta ad una quota coincidente con quella dell'attuale piano di calpestio⁴¹.
