## LA CHIESA DEI FRATI CAPPUCCINI A BRINDISI

## LA SITUAZIONE DEL COMPLESSO CONVENTUALE DAL 1970 AD OGGI

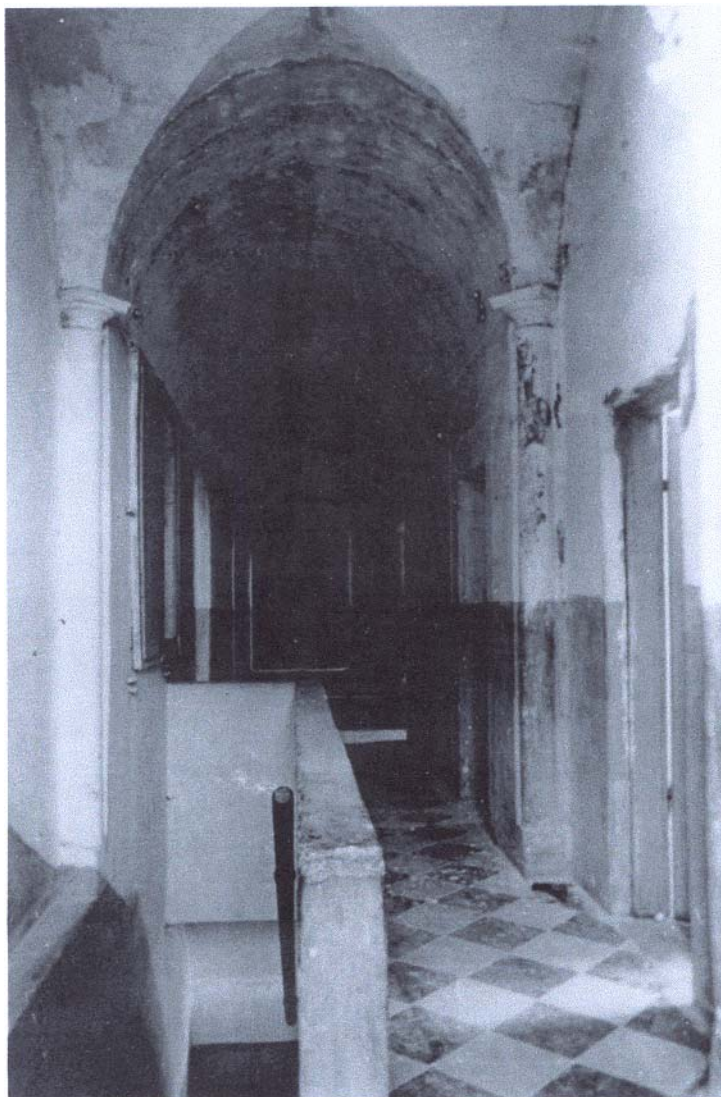
Foto n. 3 -Il corridoio del primo piano, con gli ingressi alle celle.

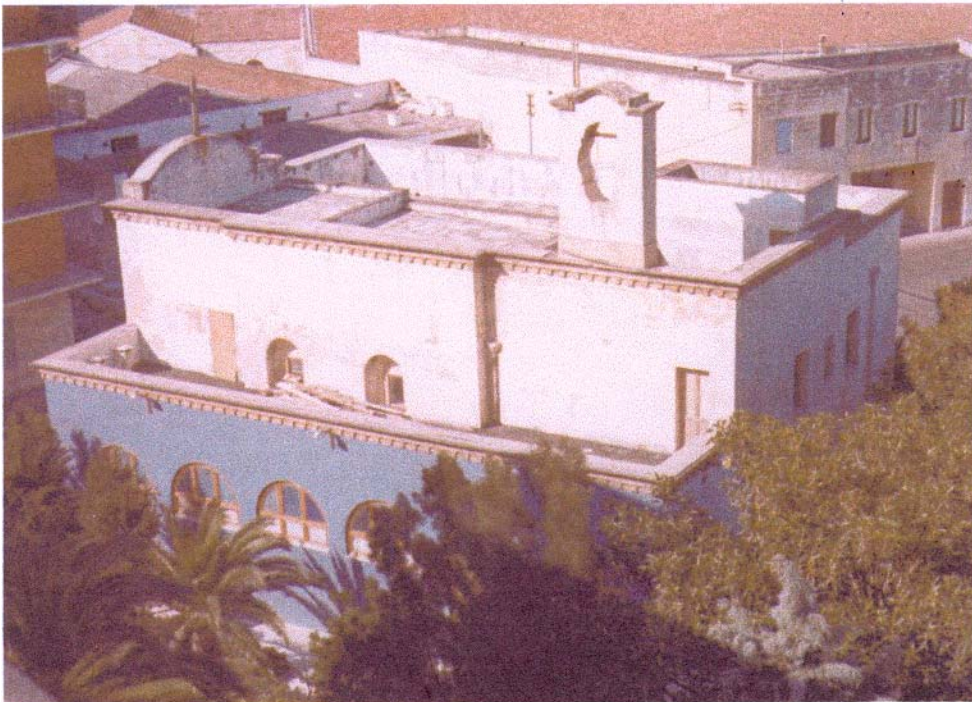
Foto n. 4- Vista del complesso dalla parte dell'ospedale (1970)

Per avere un'idea dello stato del complesso conventuale all'epoca è opportuno trascrivere di seguito parte della relazione del 18 novembre 1970 redatta dall'arch. Fortunato Pignatelli in occasione del rilievo architettonico, nonché osservare alcune fotografie risalenti a quell'anno, riportate nelle pagine seguenti: *"...L'edificio, apparentemente in discreto stato di conservazione, denuncia una progressiva degradazione statica, nonostante i recenti interventi con il contributo dello stato (1953-1955) e i periodici lavori di manutenzione da parte dell'ente ospedaliero. Si riscontrano, infatti, specie sul lato est, lesioni interessanti tutto lo spessore del muro perimetrale, larghissime chiazze di umidità su*

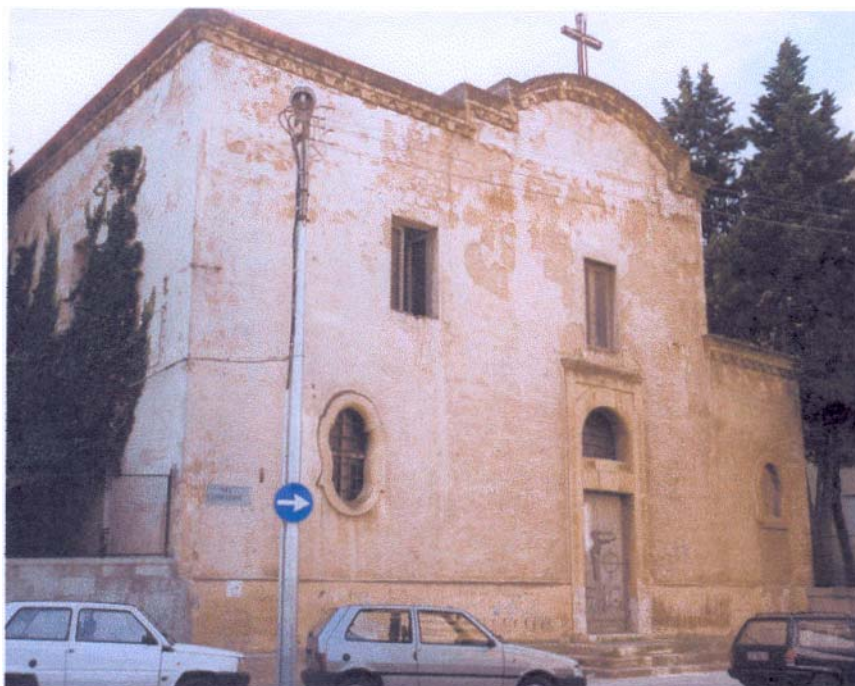
Foto n. 8 -La facciata principale su via Cappuccini, oggi

Oggi lo stato di conservazione dell'edificio appare fortemente segnato da una manutenzione ordinaria non puntuale, sia per quanto riguarda l'esterno che l'interno. Le superfici esterne, infatti presentano l'intonaco degradato in più zone, con distacco di diverse parti fino allo strato del rinzafo. Tale degrado è più accentuato nelle zone inferiori delle pareti, dove esistono problematiche legate alla risalita di umidità capillare dal terreno. Gli infissi sono tutti danneggiati, ed in alcuni casi totalmente mancanti; il discorso, naturalmente non vale per l'ala destinata a bar, ancora in uso fino a pochi mesi fa. Lesioni anche notevoli sono visibili sul lato sud verso l'angolo con la facciata est e continuano anche su questo lato. I pluviali sono fortemente degradati e non omogenei nei materiali, in quanto sostituiti in periodi diversi. Da notare che a quello che scarica sulla terrazza dell'ex-bar non corrisponde un altro pluviale che canalizzi le acque meteoriche fino a terra, nonostante riceva le piogge accumulate su circa metà superficie della copertura. Gran parte della facciata est, inoltre, è attaccata da una folta vegetazione rampicante, che favorisce la trattenuta di umidità nelle murature: il confronto fra la foto n. 6, del 1970 e la n. 7 è significativo.
